PIANO DI EMERGENZA COMUNALE

Comune di Sacrofano

Tav. 4/CLE - Carta della Condizione Limite dell'Emergenza (Stralcio di dettaglio a)

Scala 1:5.000

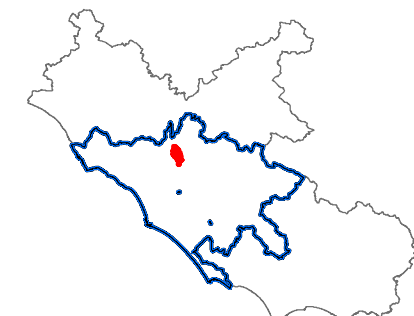
N	Strada o corso d'acqua	Criticità
1	SP10	Tratto soggetto a Colata detriti
2	SP10	Incidenti ripetuti
3	SP10	Tratto soggetto a gelate
4	SP10	Tratto soggetto a gelate
5	SP10	Incidenti ripetuti
6	SP10	Tratto soggetto a gelate
7	SP10	Tratto soggetto a gelate
8	SP10	Tratto soggetto a caduta massi
9	SP10	Tratto soggetto ad allagamento
10	SP35/a	Tratto soggetto ad allagamento
11	SP10	Tratto soggetto a gelate
12	SP10	Tratto soggetto a caduta massi
13	SP10	Tratto soggetto a gelate
14	SP34/a	Tratto soggetto a gelate
15	SP34/a	Incidenti ripetuti
16	SP35/a	Tratto soggetto a gelate
17	SP35/a	Tratto soggetto a gelate
18	Via Solfatara	Tratto soggetto a gelate
19	Via Solfatara	Tratto soggetto a gelate
20	Via Solfatara	Incidenti ripetuti
21	Via Solfatara	Incidenti ripetuti
22	Via di Portonaccio	Tratto soggetto a caduta massi
23	Via Pineto	Tratto soggetto a gelate
24	Via Pineto	Tratto soggetto a gelate
25	Via Pineto	Tratto soggetto ad allagamento

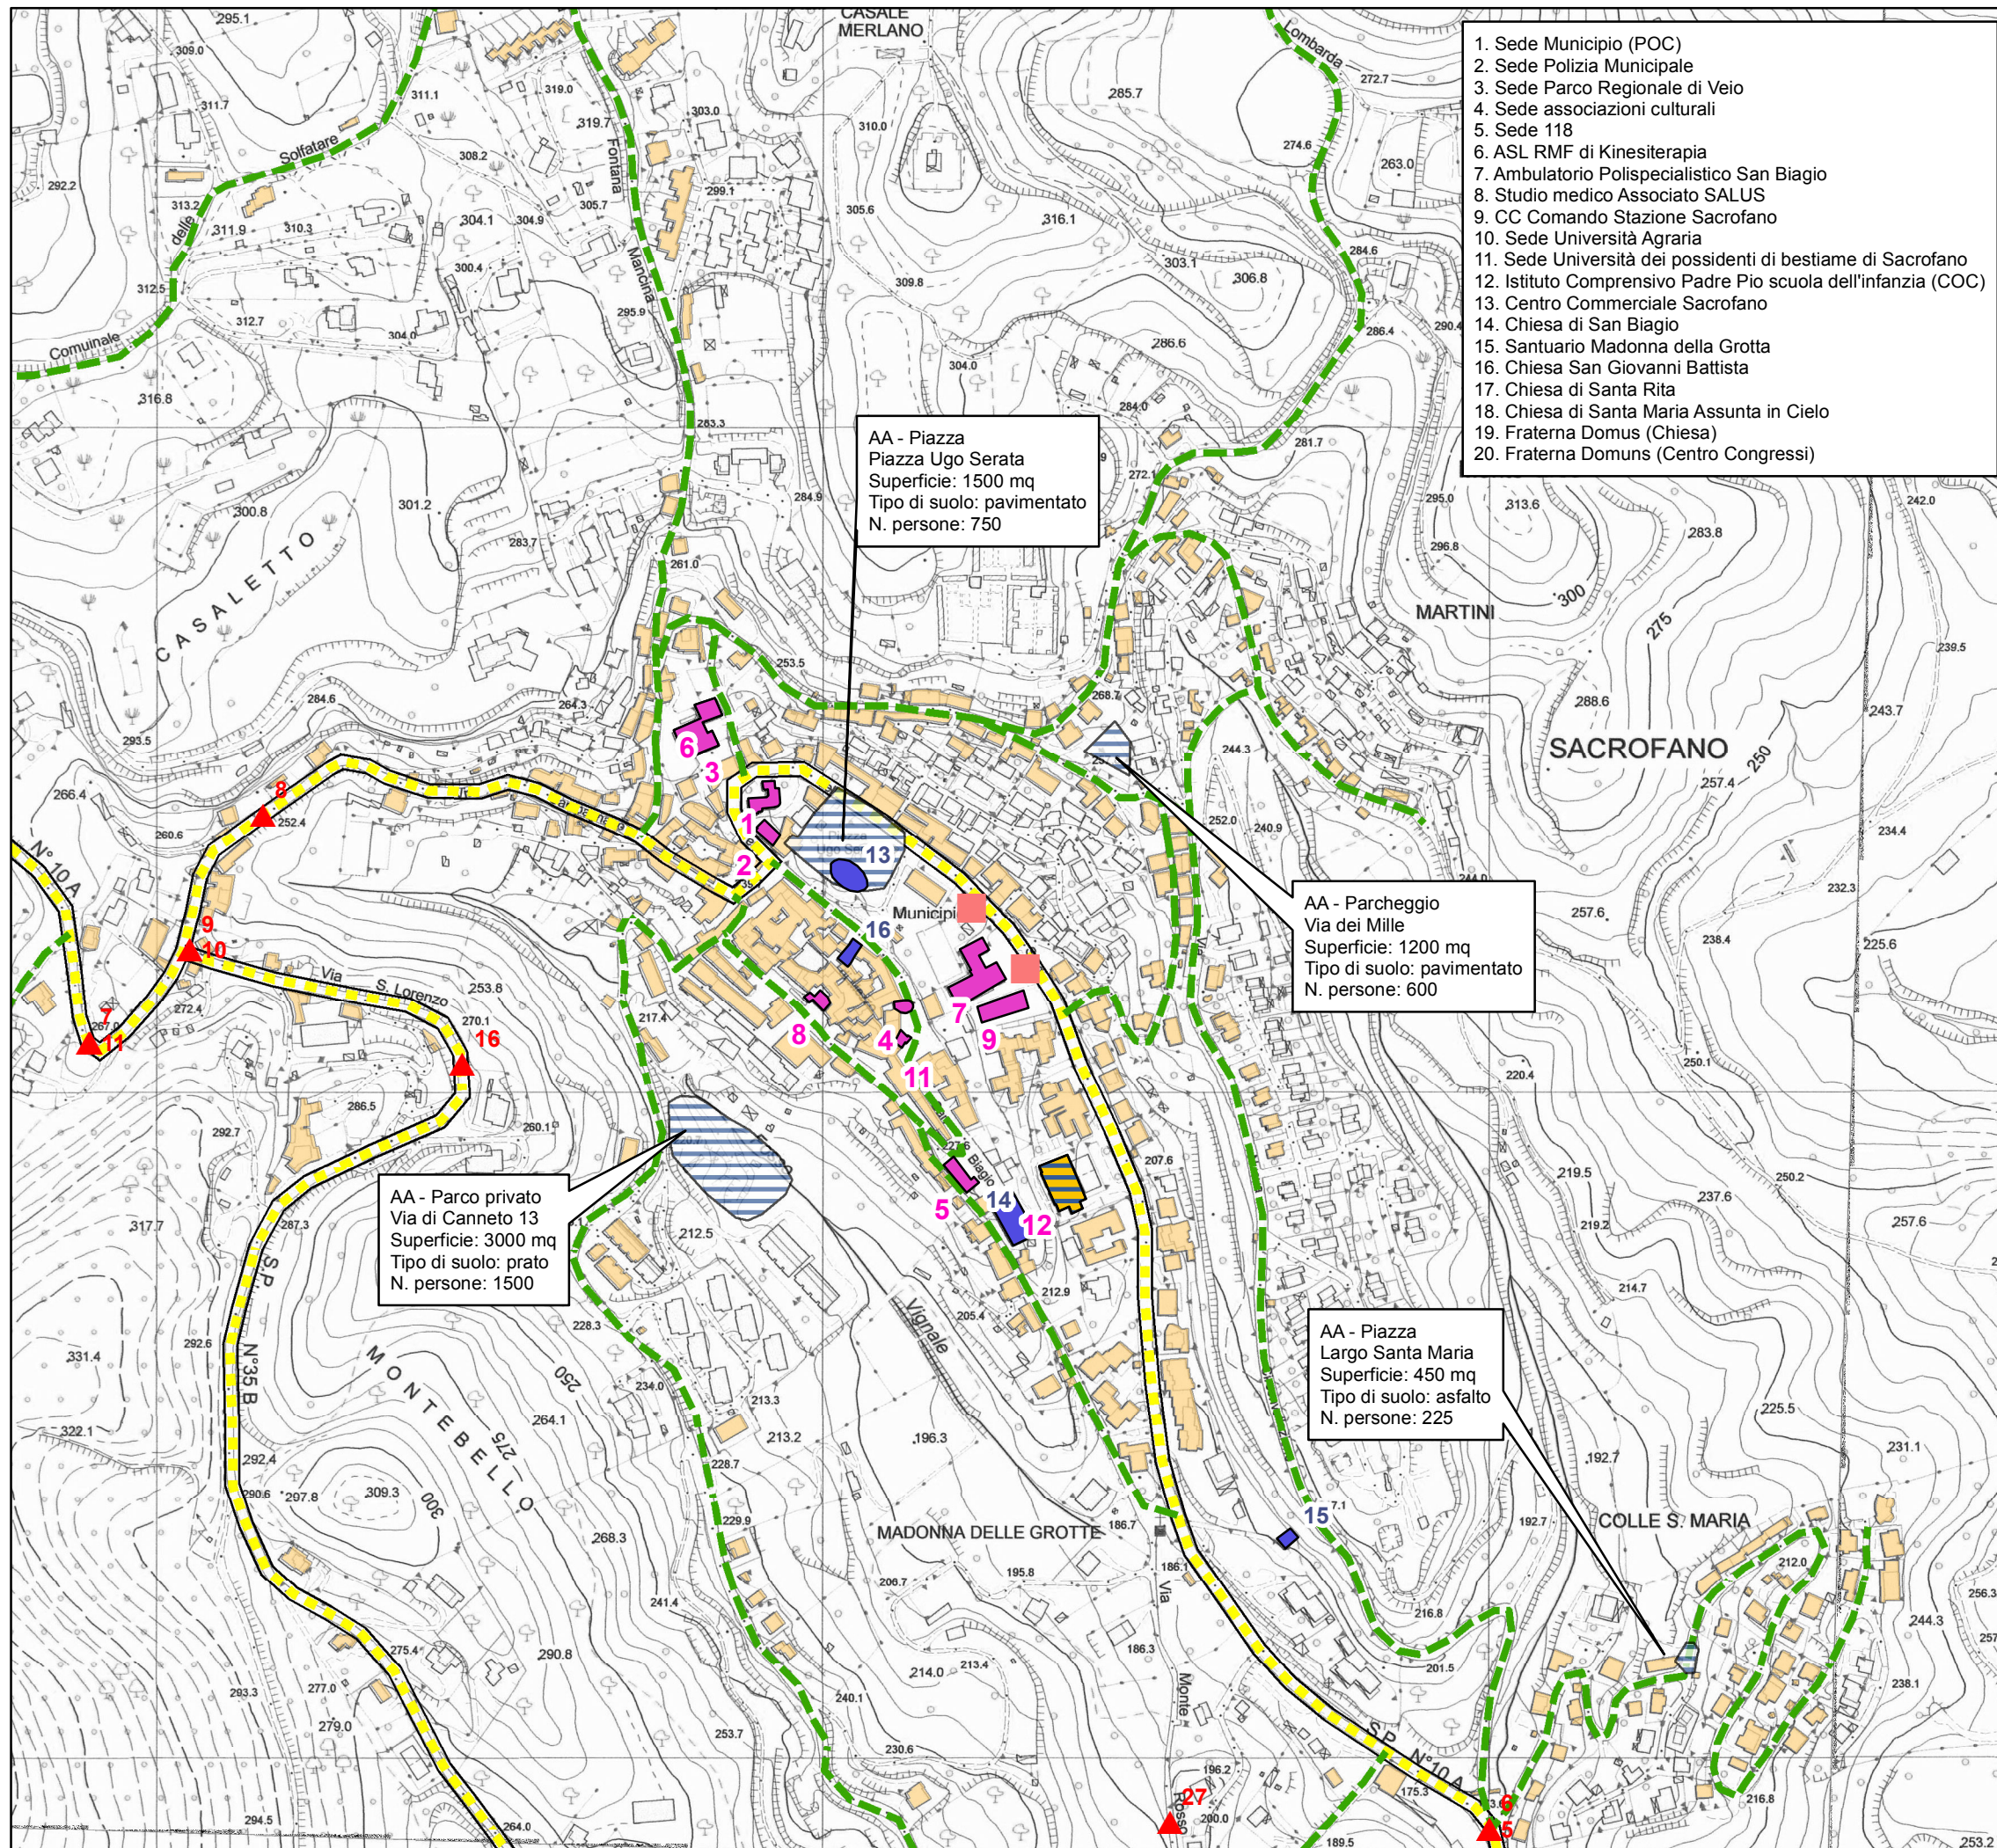
26	Via Perazzeta	Tratto soggetto a Colata detriti
27	Via Monterosso	Tratto soggetto a gelate
28	Via Paglierini	Tratto soggetto a Colata detriti
29	Via Monte Sugheri	Tratto soggetto ad allagamento
30	Via Monte Sugheri	Tratto soggetto a gelate
31	Fosso della Torraccia	Erosione spondale
32	Fosso della Torraccia	Erosione spondale
33	Fosso della Fontanaccia	Erosione spondale
34	Fosso di Monte Cupelletto	Erosione spondale
35	Fosso della Fontanaccia	Erosione spondale
36	Fosso della Fontanaccia	Erosione spondale
37	SP10	Ponte di Rimbomba, statica, senso unico alternato
